# 3M™ Versaflo™ M-300 Series Parts and Accessories

# Partes y accesorios

## 3M™ Versaflo™ Serie M-300

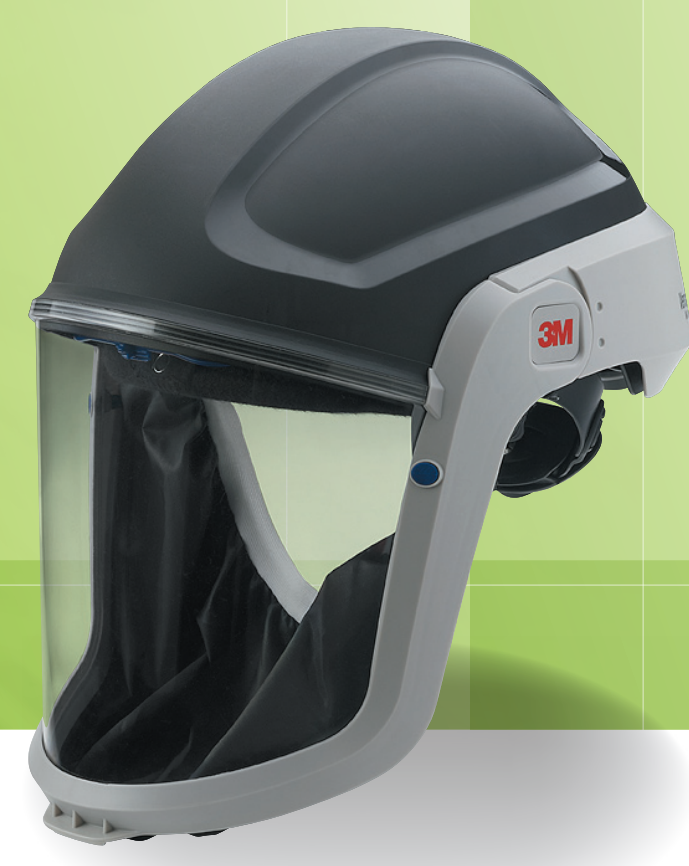
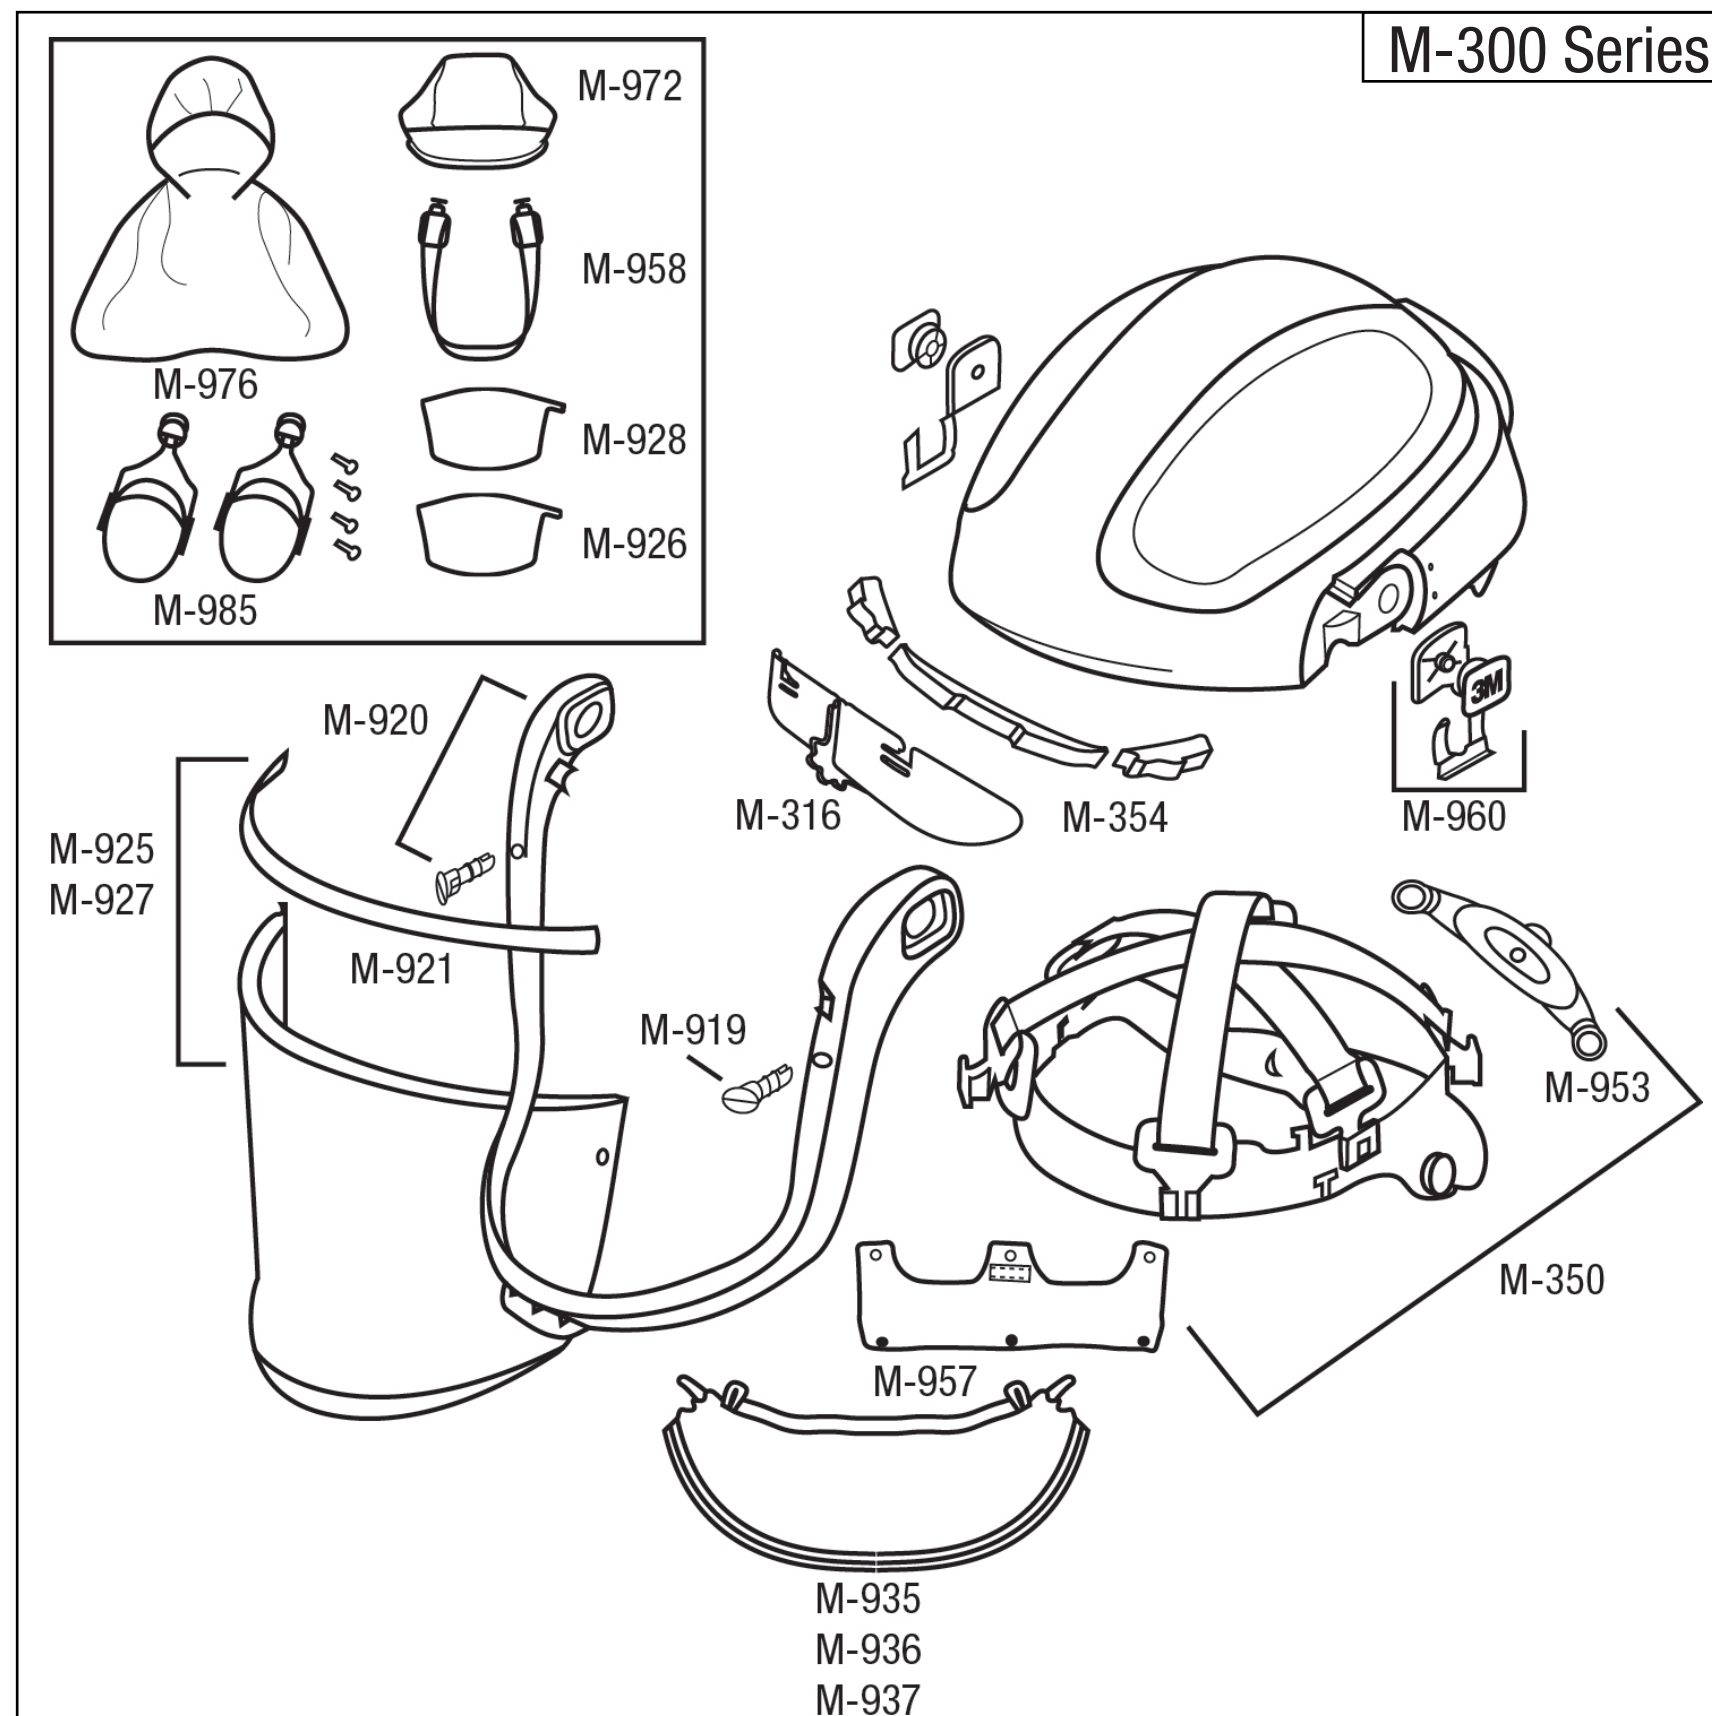
Part Number	AAD Cat. Number	Description	Replace when maximum life is reached or when/if:
<b>Headgear Assemblies</b>			
M-301		Respiratory Hardhat, without visor or face seal	
M-305		Respiratory Hardhat Assembly: includes standard visor (M-925), face seal (M-935), size reducing comfort pad (M-956), and peel off (M-926)	
M-307		Respiratory Hardhat Assembly: includes premium visor (M-927), flame resistant face seal (M-937), size reducing comfort pad (M-956), and peel off (M-928)	
<b>Replacement Parts</b>			
M-316		Airflow Deflector	damaged or broken
M-350	37316	Head Suspension	damaged or broken, ratchet will not tighten, or after a severe impact
M-354		Forehead Seal	loose, damaged or missing
M-919		Visor Frame Buttons	damaged or missing
M-920	37320	Visor Frame Assembly: includes 2 visor frame buttons (Visor not included)	damaged or missing
M-921	37321	Visor Gasket	brittle, torn or otherwise damaged
M-925	37323	Standard Visor	scratched, cracked, crazed, warped or otherwise damaged

M-927	37324	Premium Visor	scratched, cracked, crazed, warped or otherwise damaged
M-935	37325	Standard Face Seal	torn, stretched, holes are found or otherwise damaged
M-936	37326	Comfort Face Seal	torn, stretched, holes are found or otherwise damaged
M-937		Flame Resistant Face Seal	torn, stretched, holes are found or otherwise damaged
M-953	37189	Headband Ratchet	damaged or broken, ratchet will not tighten
M-957	37010	Forehead Comfort Pad/Sweat Pad	dirty or foam begins to degrade
M-960		Visor Pivot Kit: includes 2 pivots, 2 springs, and 2 back plates	damaged or missing
<b>Accessories</b>			
M-926	37322	Peel-Off Visor Covers, for M-925 Standard Visor	difficult to see through
M-928	37452	Peel-Off Visor Covers, for M-927 Premium Visor	difficult to see through
M-956	37327	Size Reducing Ratchet Comfort Pad (not shown)	worn or damaged
M-958	37012	Chin Strap	worn or damaged
M-972	37331	Flame Resistant Headgear Cover	ripped, holes are found or otherwise damaged

M-976	37332	Head Neck and Shoulder Cover	torn, stretched, holes are found or otherwise damaged
M-985	37333	Headgear-Mounted Earmuff Assembly	damaged or broken

If you discover any signs of wear and/or damage, remove headgear from use and service or replace as appropriate. 3M recommends a maximum life (shelf life plus in use life) of 3 years from the date of manufacture. See the M-Series User Instructions for details on inspection and replacement.

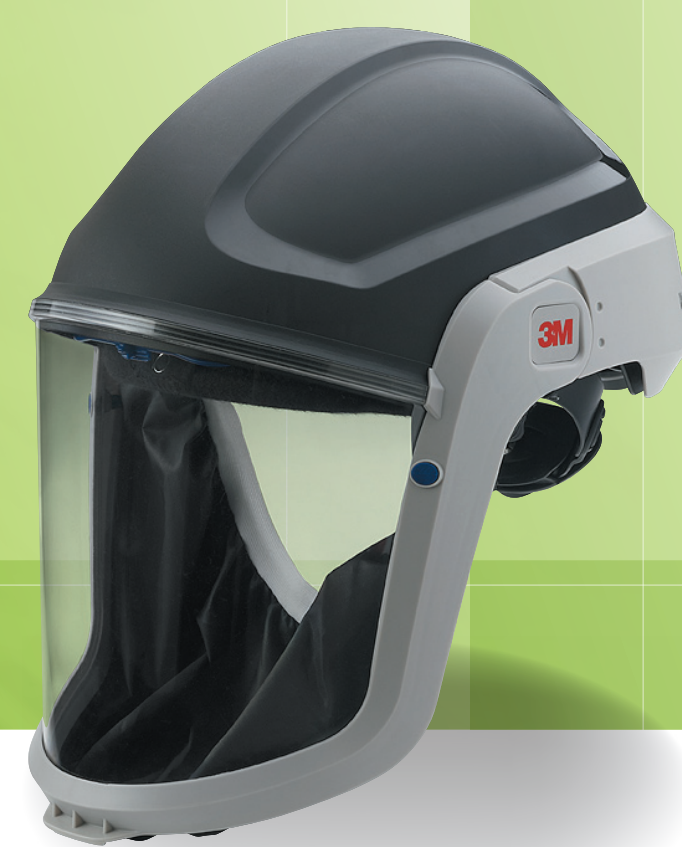
Número de parte	Número de catálogo AAD	Descripción	Reemplace cuando haya alcanzado la vida máxima o si:
<b>Ensamblados de casco</b>			
M-301		Casco con protección respiratoria sin visor o sello facial	
M-305		Ensamble de Casco con protección respiratoria: Incluye visor estándar (M-925), sello facial (M-935), almohadilla para reducir el tamaño (M-956) y cubierta desprendible (M-926)	
M-307		Ensamble de Casco con protección respiratoria: Incluye visor premium (M-927), sello facial resistente a la flama (M-937), almohadilla para reducir el tamaño (M-956) y cubierta desprendible (M-928)	
<b>Partes de repuesto</b>			
M-316		Deflector de flujo de aire	Dañado o roto
M-350	37316	Arnés para la cabeza	Dañado o roto, la matraca no se ajusta, o después de un impacto severo
M-354		Sello para la frente	Suelto, dañado o faltante
M-919		Botones del marco del visor	Dañados o faltantes
M-920	37320	Ensamble del marco del visor: Incluye 2 botones de marco de visor (el visor no está incluido)	Dañados o faltantes

M-921	37321	Empaque de visor	Quebrado, desgarrado o algún otro daño
M-925	37323	Visor estándar	Rayado, agrietado, roto, distorcionado o algún otro daño
M-927	37324	Visor premium	Rayado, agrietado, roto, distorcionado o algún otro daño
M-935	37325	Sello facial estándar	Desgarrado, estirado, hoyos, o algún otro daño
M-936	37326	Sello facial cómodo	Desgarrado, estirado, hoyos, o algún otro daño
M-937		Sello facial resistente a la flama	Desgarrado, estirado, hoyos, o algún otro daño
M-953	37189	Matraca de banda para la cabeza	Dañada o rota, o no se ajusta
M-957	37010	Almohadilla para la frente/el sudor	Sucia o la espuma empieza a degradarse
M-960		Kit de perilla: Incluye 2 pivotes, 2 resortes y 2 placas posteriores	Dañados o faltantes
<b>Accesorios</b>			
M-926	37322	Cubiertas desprendibles para Visor estándar M-925	Dificultad para ver a través de la cubierta
M-928	37452	Cubiertas desprendibles para Visor premium M-927	Dificultad para ver a través de la cubierta

M-956	37327	Almohadilla con matraca para reducir el tamaño (no mostrada)	Desgastada o dañada
M-958	37012	Correa para el mentón	Desgastada o dañada
M-972	37331	Cubierta para casco resistente a la flama	Rasgada, hoyos o algún otro daño
M-976	37332	Cobertura de cabeza, cuello y hombros	Desgarrado, estirado, hoyos, o algún otro daño
M-985	37333	Ensamble de orejera montada en casco	Dañado o roto

Si descubre algún desgaste y/o daño, saque de servicio el casco y reemplácelo según sea conveniente. 3M sugiere una vida máxima (vida útil más vida de uso) de 3 años a partir de la fecha de manufactura. Consulte las Instrucciones de la Serie M para obtener detalles sobre inspección y reemplazo.
